Rømming tilknyttet transport av levende fisk i oppdrettsnæringen

Marikken Høiseeth, Mats Heide, Erik Høy og Leif Magne Sunde

SINTEF Fiskeri og havbruk AS

August 2009

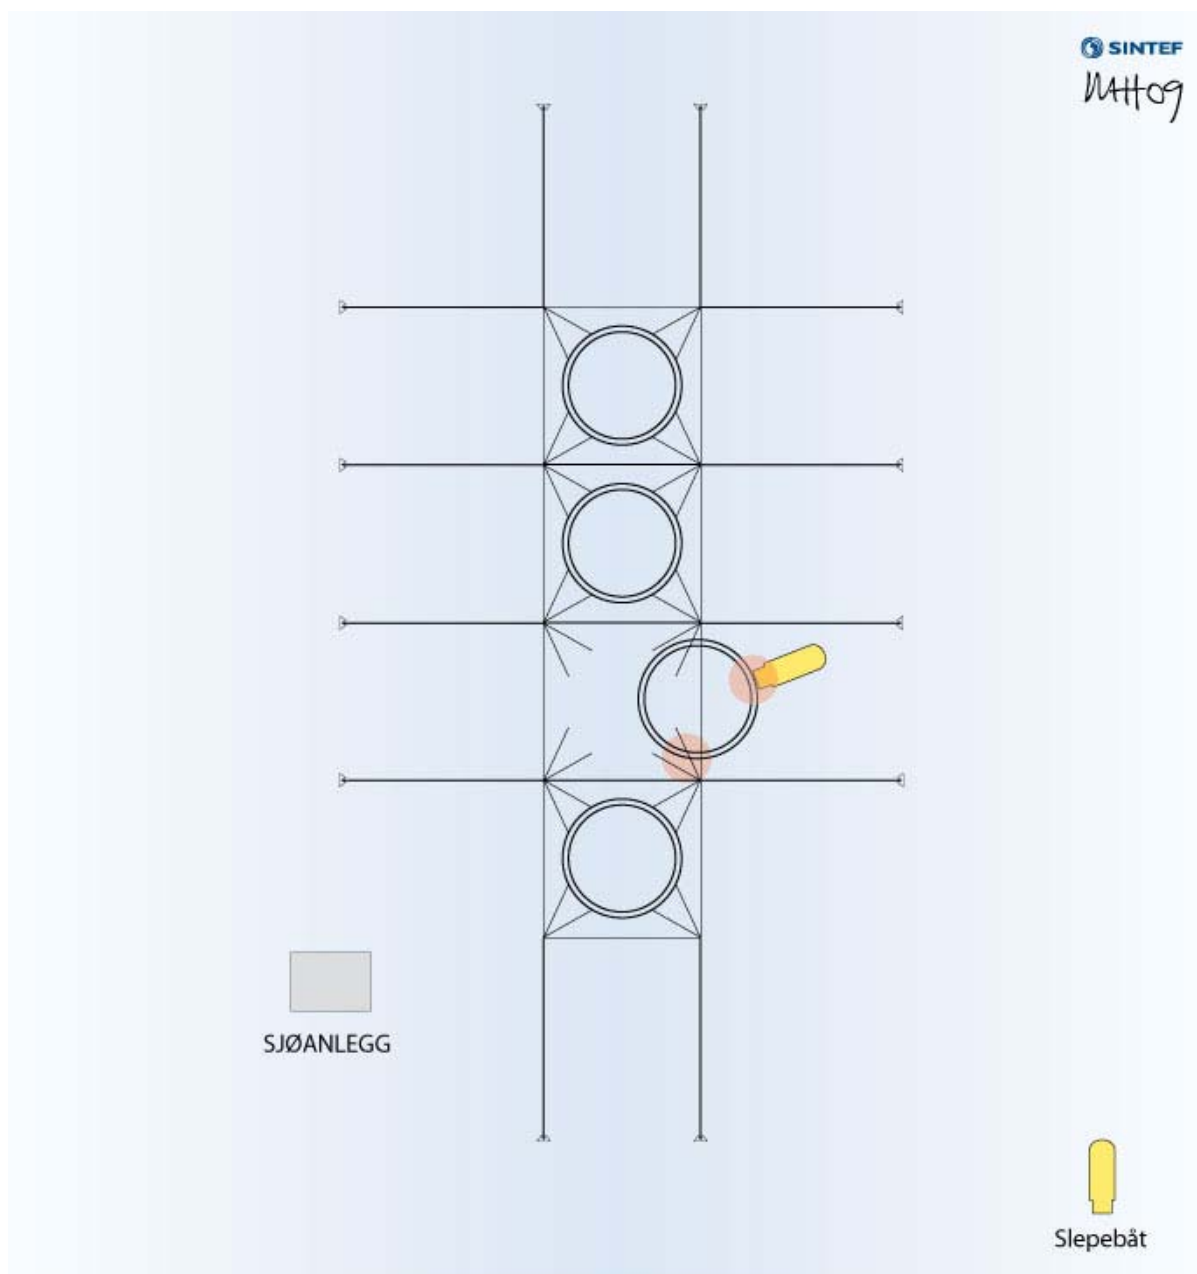
Man kan skille mellom intern og ekstern sleping av merd. Med intern sleping regnes sleping som foregår på selve sjøanlegget (figur 12). Slepningen begrenser seg dermed til transport over korte avstander. Intern sleping forekommer for eksempel ofte i forbindelse med sortering og avlusing.

Figur 12. Intern sleping av merd. Røde sirkler markerer risikoområder (tabell 2).
