Rømming tilknyttet transport av levende fisk i oppdrettsnæringen

Marikken Høiseeth, Mats Heide, Erik Høy og Leif Magne Sunde

SINTEF Fiskeri og havbruk AS

August 2009

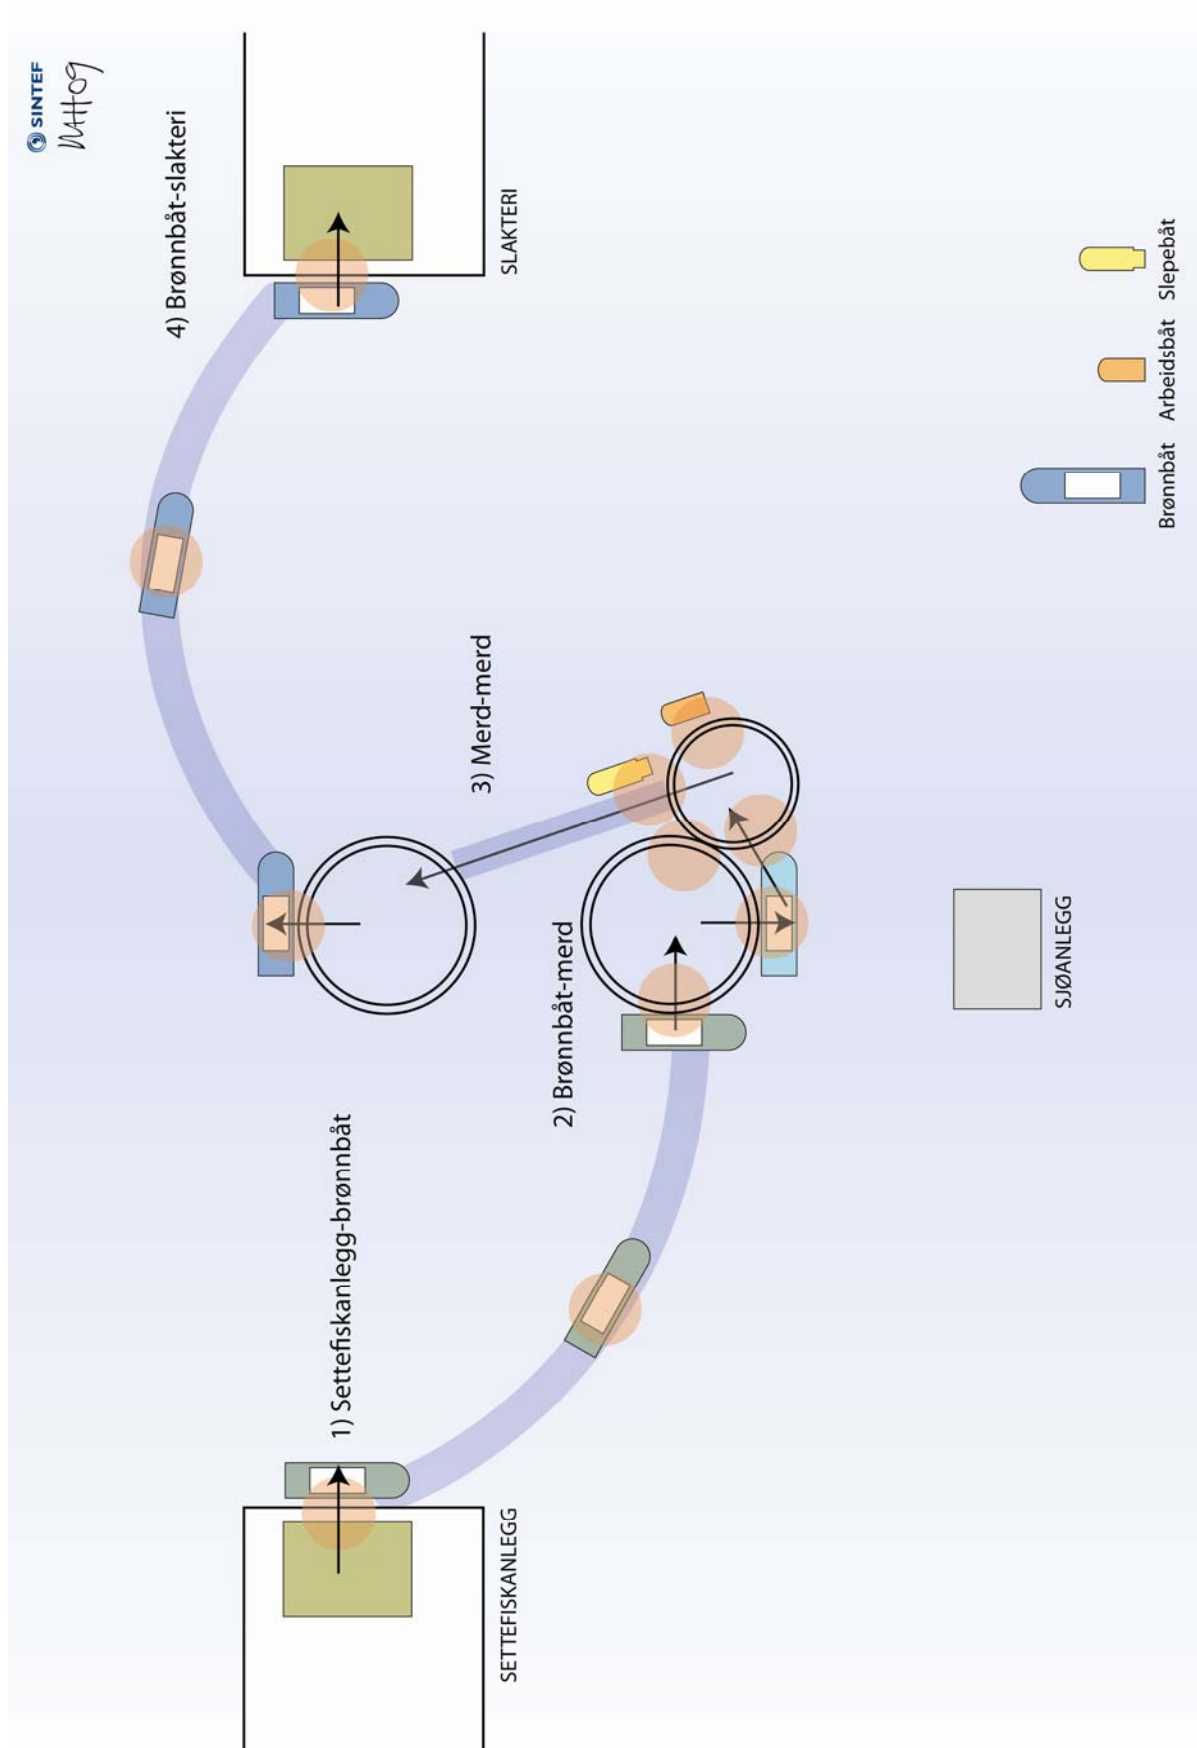
Figur 1. Fiskens fire transportetapper fra settefiskanlegg til slakteri. Blått felt og pil representerer henholdsvis lange og korte avstander under transport. Røde sirkler markerer aktuelle risikoområder (tabell 1, 2).

All flytting av fisk fra én enhet til en annen innebærer en risiko for rømming. I Figur 1 er risikoområder markert med en rød sirkel. Som figuren viser, vil fisken overføres mellom to enheter minst seks ganger før den slaktes. Men i de fleste tilfeller er det sannsynlig at fisken vil overføres mer enn seks ganger fra den forlater settefiskanlegget til den ankommer slakteri. Avlusing og sortering er eksempler på operasjoner som utføres internt på anlegget og kan kreve at fisk overføres til andre enheter, for eksempel over til brønnbåt eller en annen merd. Jo flere ganger fisken flyttes, desto større er sannsynligheten for at rømming kan oppstå.

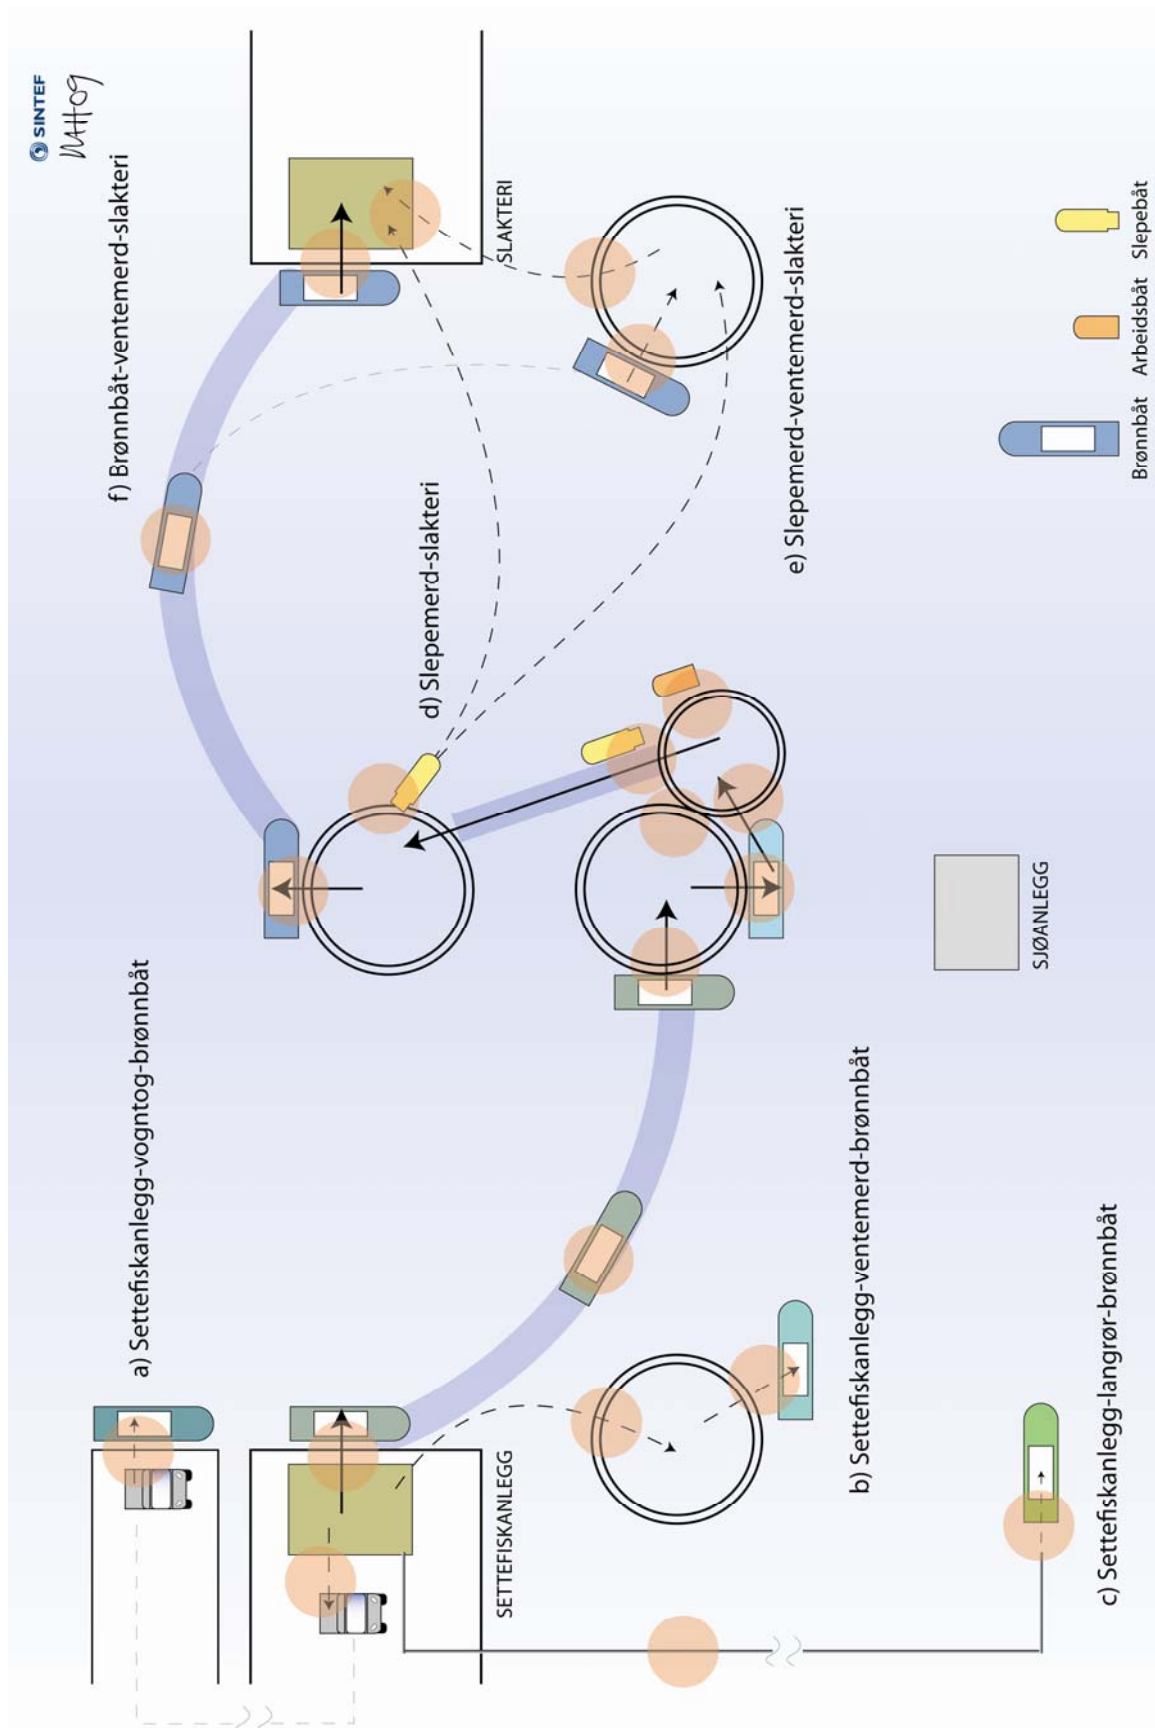
Disse transportetappene utgjør ett eller flere ekstra ledd i fiskens transportgang fra settefiskanlegg til slakteri, både over korte og lange avstander. Dette gir flere overføringer av fisken og sannsynligheten for rømming øker.

Figur 2. Alternative transportetapper sørger vanligvis for enda flere overføringer mellom settefiskanlegg og slakteri. Dette kan øke sannsynligheten for rømming. Røde sirkler markerer aktuelle risikoområder (tabell 1, 2, 3).

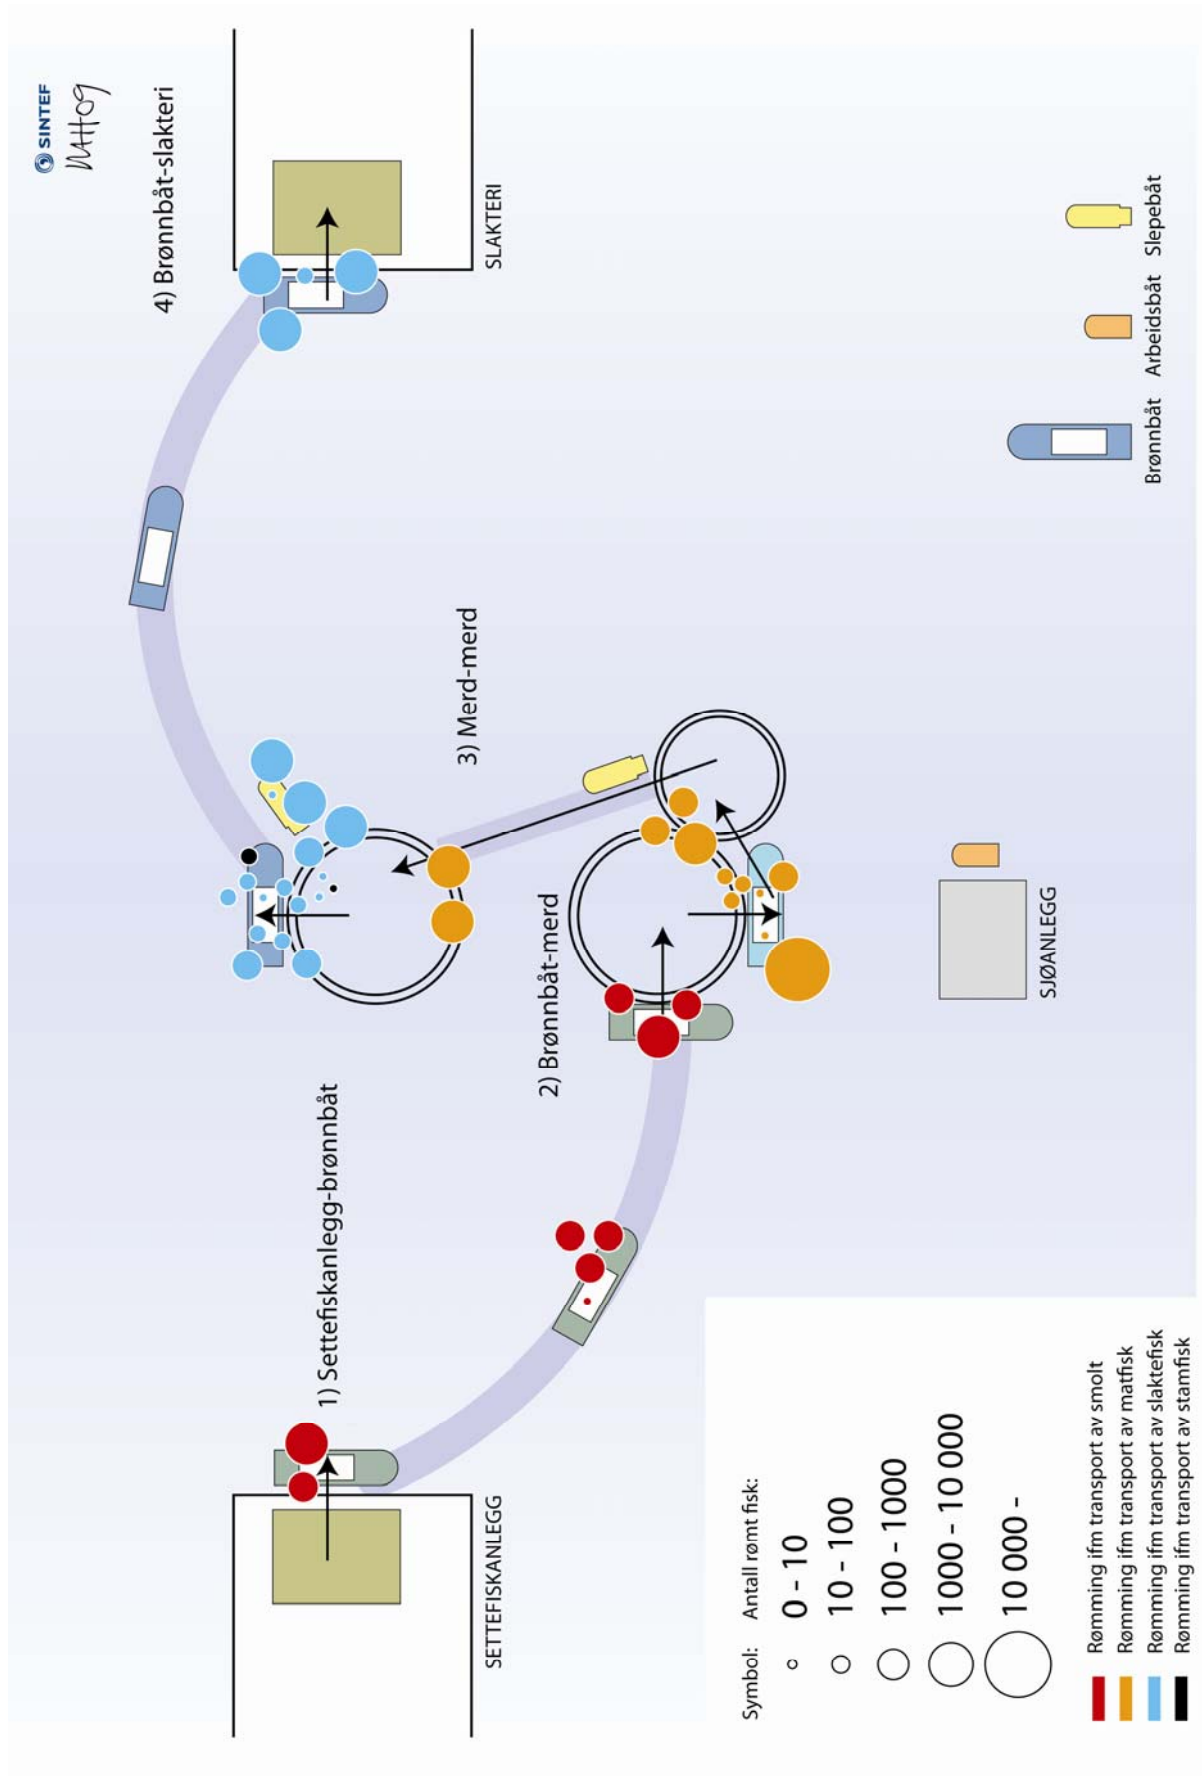
Det betyr at transportrelatert rømming i hovedsak oppstår når fisken befinner seg på oppdrettsanlegget. I 79 % av tilfellene har den rømte fisken vært over 1 kg, omfanget utgjør 93 % av antall fisk som har rømt i transportsammenheng. Dette gir grunnlag for å si at rømming som regel finner sted i forbindelse med typiske operasjoner som utføres internt på anlegget og på vei til slakteri, som eksempelvis ved sortering av fisk.

At flest transportrelaterte rømminger oppstår internt på oppdrettsanlegget bekrefter påstanden om at sannsynligheten for rømming øker med antall overføringer. Det er nettopp på anlegget at fisken overføres flest ganger over korte avstander og dermed er det her man har flest risikoområder.

Figur 3. Figuren gir en indikasjon på hvor i transportrutene transportrelaterte rømmingstilfeller har oppstått og hvor mange fisk som rømte basert på RKA statistikk.

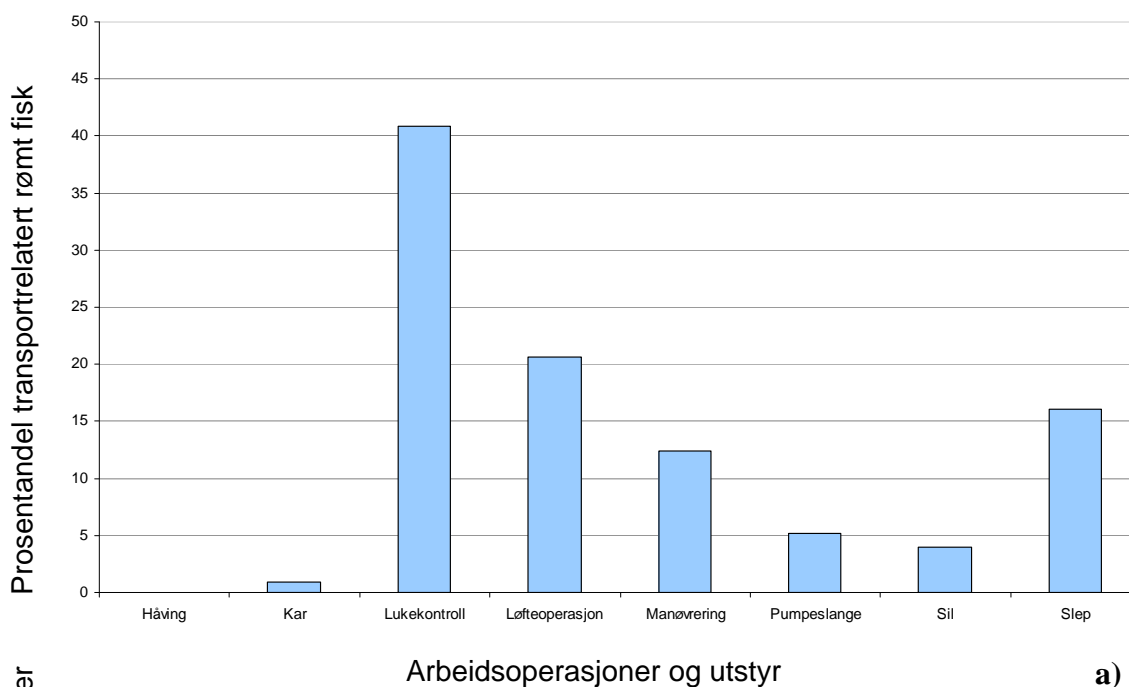
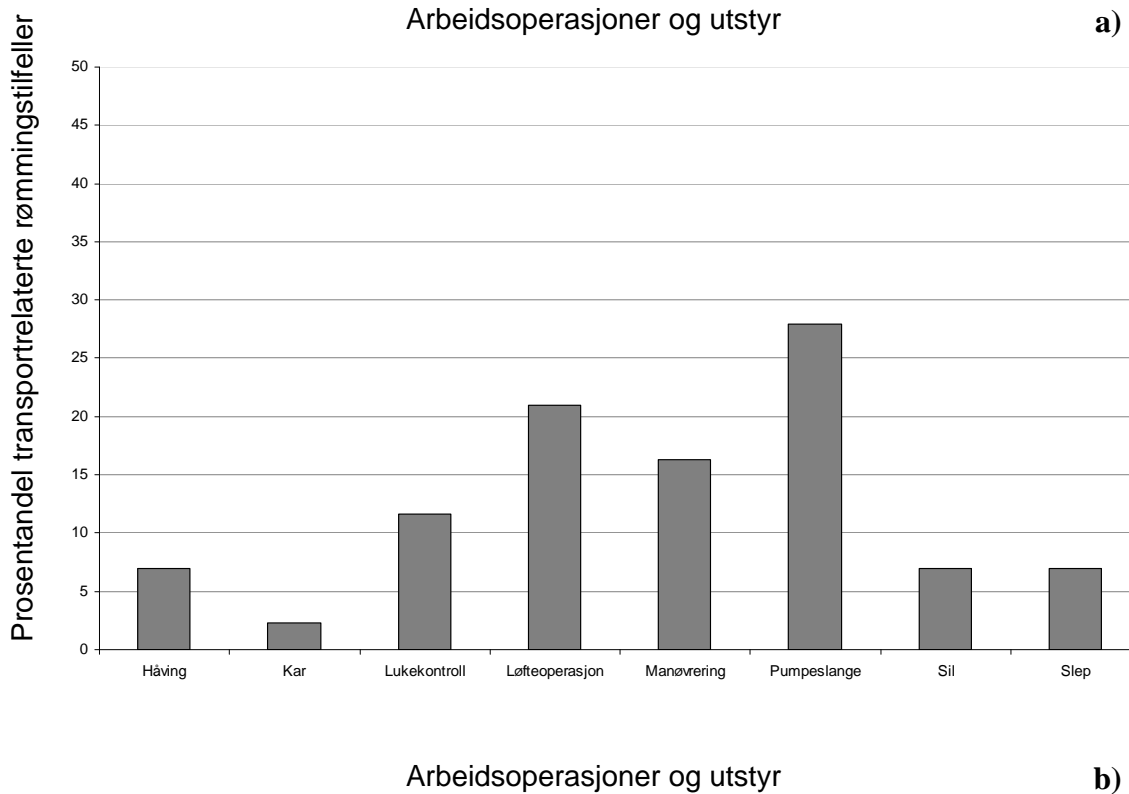
Kun løfteoperasjoner går igjen både i de største rømmingene og hyppigste rømmingstilfellene.

Figur 4. a) Antall transportrelatert rømt fisk fordelt på arbeidsoperasjoner og utstyr.
 b) Antall transportrelaterte rømmingstilfeller fordelt på arbeidsoperasjoner og utstyr.

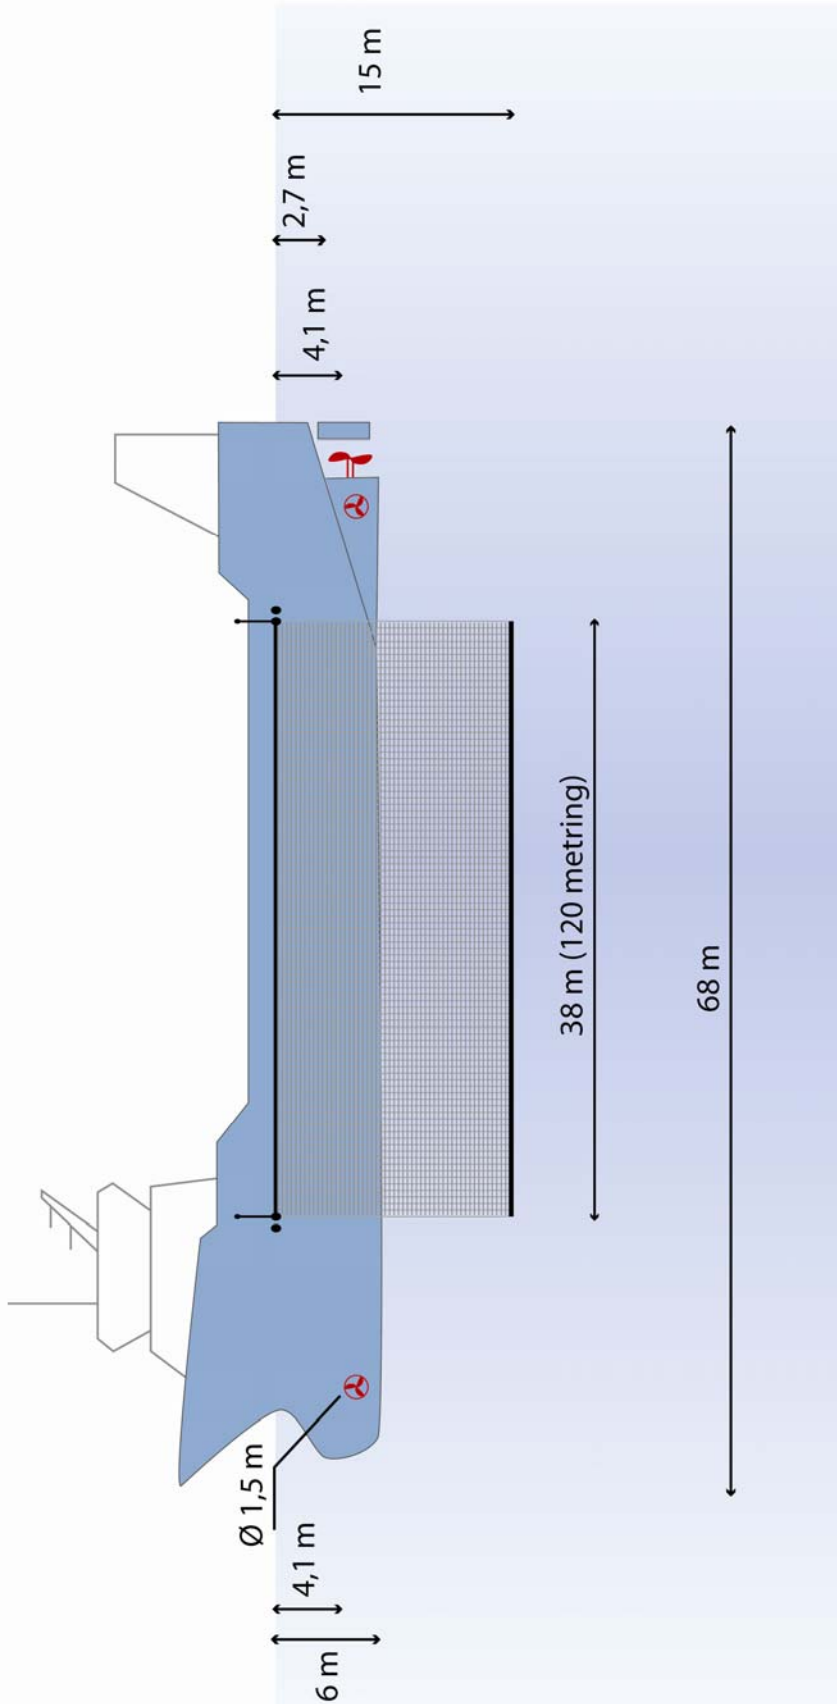
Figur 10. Typiske størrelser på brønnbåt, propeller og merd.

Når det gjelder sikker manøvrering ved ankomst og avgang fra merd, er det av avgjørende betydning at fartøy har et driftssikkert sidepropellanlegg med tilstrekkelig ytelse forut og akter. Sidepropellene til en typisk brønnbåt er i størrelsesorden 2-300 hk.
